2017-041 Eppingen „Speyerer Straße“

Grabungsnummer: Kurzbezeichnung:	2017-041 Eppingen „Speyerer Straße“	Akt.-Nr. 41-17/041
RP./Kreis: Stadt/Gemeinde, Straße Hausnummer/Flurstücksnummer:	Stuttgart/Heilbronn Eppingen/Eppingen/Speyerer Straße

Aktivitätsart: Anlass der Maßnahme: Maßnahmenträger:	Prospektion über Sondageschnitte Wohnbebauung Stadt Eppingen
Lage: Koordinaten:	Westlicher Ortsrand von Eppingen Siehe Abb. 4 (ADAB-Web Auszug)

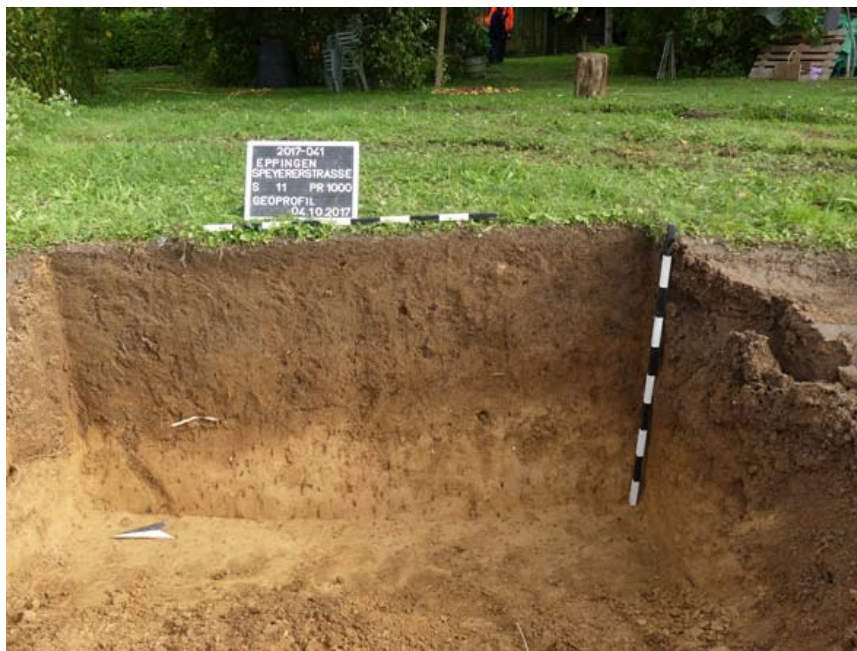
Abb. 14 : Eppingen „Speyerer Straße“. Schnitt 11 Planum 1. Geoprofil 1000.

Profil zur Klärung des Bodenaufbaus am S-Ende von S11 gegen SO

B: 200 cm

T: 100 cm

Stratigrafie: Sehr dünne Humusauflage/Grasnarbe von ca. 10 bis max. 10 cm (100), übergehend in Zwischenboden aus humosem dunkelrötlichbraunem, schwach sandigem Lehm (101) mit vereinzelt feinen HK-Flittern und sehr wenig feinem Ziegelbruch. am Übergang zum anstehendem Boden (102) vereinzelt feine Lösskindel. Anstehender Boden (102) gelblich-ockerbraun bis rötlichbrauner schwach sandiger Lösslehm.

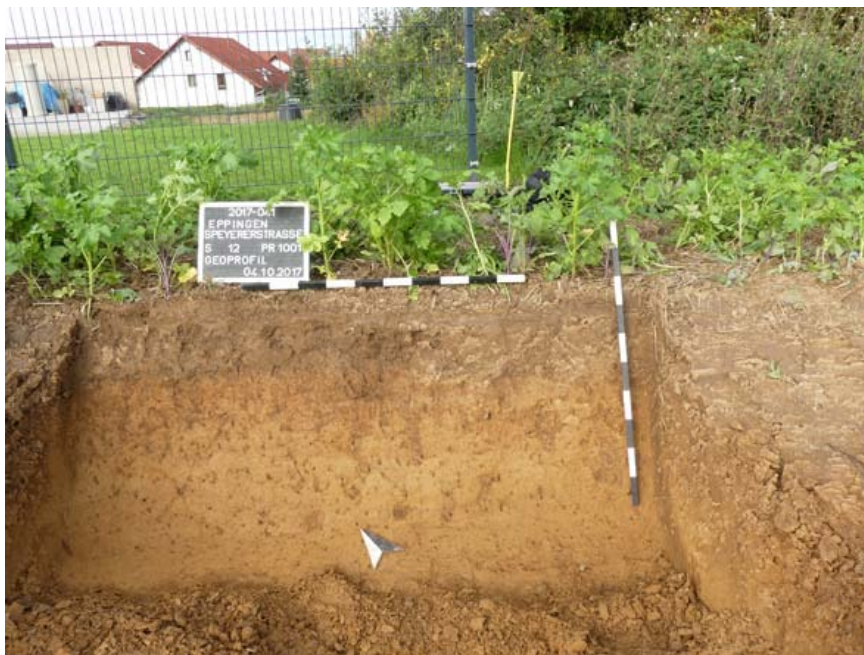
Abb. 16 : Eppingen „Speyerer Straße“. Schnitt 12 Planum 1. Geoprofil 1001.

Profil zur Klärung des Bodenaufbaus am S-Ende von S11 gegen SO

B: 200 cm

T: 80 cm

Stratigrafie: Humusauflage (100) ca. 30 cm stark, darunter sehr scharf, annähernd horizontal abgegrenzt anstehender Boden (102).

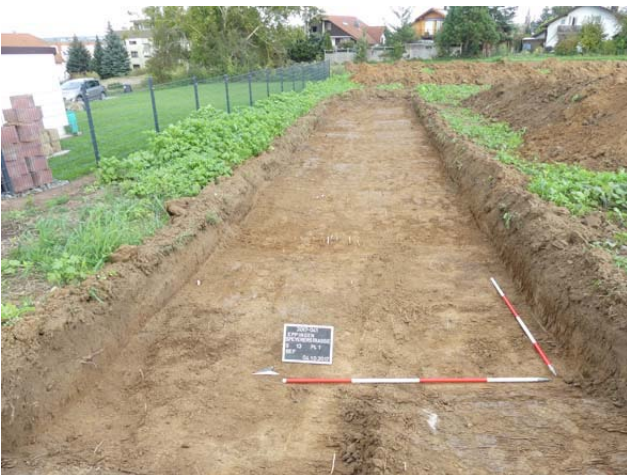
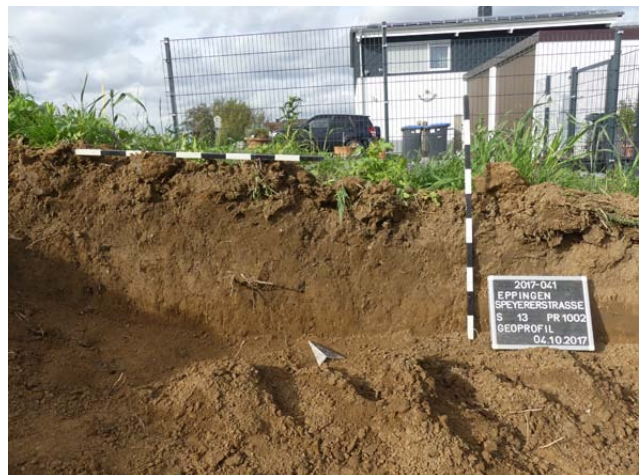
Abb. 17 : Eppingen „Speyerer Straße“. Schnitt 13 Planum 1. Links: Blick gg. O. Rechts: Geoprofil 1003.

Anlage PL 1 unterhalb der ca. 25-30 cm starken rezenten Humusauflage bis auf anstehenden Boden (102). S 13 liegt westlich S12 und östlich der Speyerer Straße Am

Ostrand des Untersuchungsgebiets. Ausrichtung im Gelände: etwa O-W ausgerichtet.
Befunde sind nicht belegbar.
Untersuchte Fläche: ca. 81 m²
Geoprofil: 1002
Befunde: -

Profil zur Klärung des Bodenaufbaus am S-Ende von S11 gegen SO

B: 170 cm

T: 55-65 cm

Stratigrafie: Humusauflage (100) zwischen 45-25 cm stark, deutlich abgegrenzt zum anstehenden Boden (102), leicht durchwurzelt, Gelände von O nach W leicht zur bestehenden Speyerer Straße ansteigend und Humusauflage hier durch Straßenbau mit Kies und Bauschutt durchmischt.

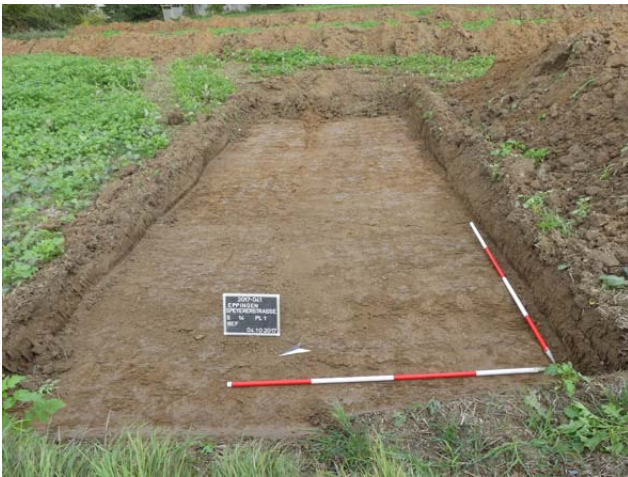
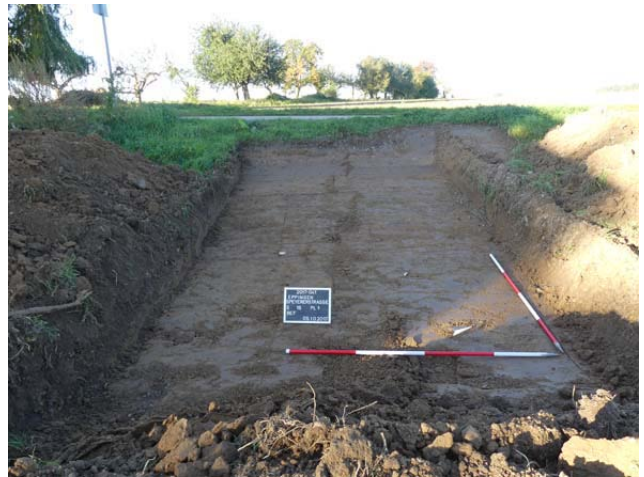
Abb. 18 : Eppingen „Speyerer Straße“. Links: Schnitt 14 Planum 1 gg. O. Rechts: Schnitt 15 Planum 1 gg. W.

Anlage PL 1 unterhalb der ca. 25-30 cm starken rezenten Humusauflage bis auf anstehenden Boden (102). S 12 liegt südlich S13 und westlich S12. Ausrichtung im Gelände: NNO-SSW ausgerichtet. Befunde sind nicht belegbar.

Anlage PL 1 unterhalb der ca. 30 bis max. 40 cm starken rezenten Humusauflage bis auf anstehenden Boden (102). S 15 liegt nordwestlich der übrigen Sondagen östlich der Speyerer Straße. Ausrichtung im Gelände: etwa NO-SW ausgerichtet. Befunde sind nicht belegbar.

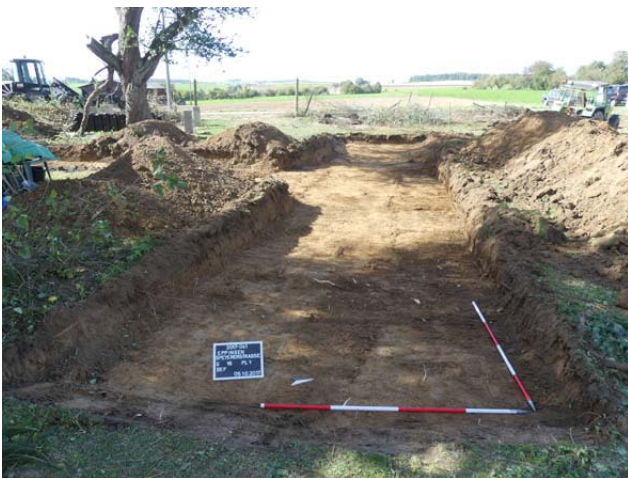
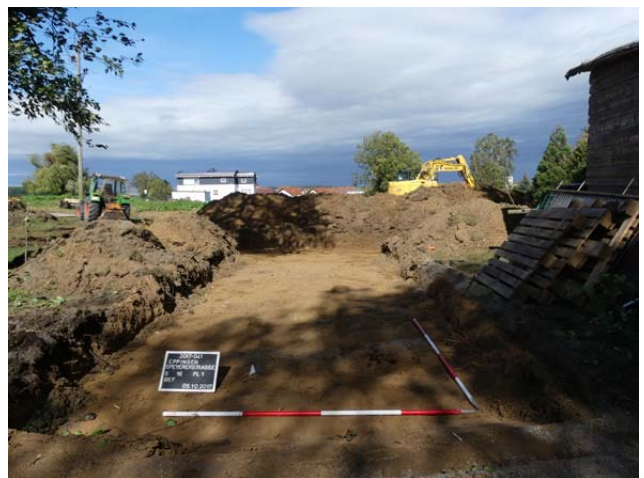
Abb. 19 : Eppingen „Speyerer Straße“. Links: Schnitt 15 Planum 1 gg. W. Rechts: Blick gg. NO. Rechts: Schnitt 16 Planum 1 gg. N.

Anlage PL 1 unterhalb der ca. 10 cm starken rezenten Humusauflage und des hier ca. 25-30 cm starken Zwischenbodens (101) bis auf anstehenden Boden (102). S 16 liegt südlich S10-S12 am Südende des Untersuchungsgebiets. Ausrichtung im Gelände: T-förmig, O-W ausgerichtet, mittig nach S abzweigend. Befunde sind nicht belegbar.
